### Θέμα: Πραγματοποίηση ραδιολογικής επισκόπησης στον χώρο του ΧΥΤΑ

Αναφορικά με το από 23.4.2020 αίτημά σας (δ σχετικό) για την πραγματοποίηση ραδιολογικής επισκόπησης στον ΧΥΤΑ Φυλής σας ενημερώνουμε για τα ακόλουθα:

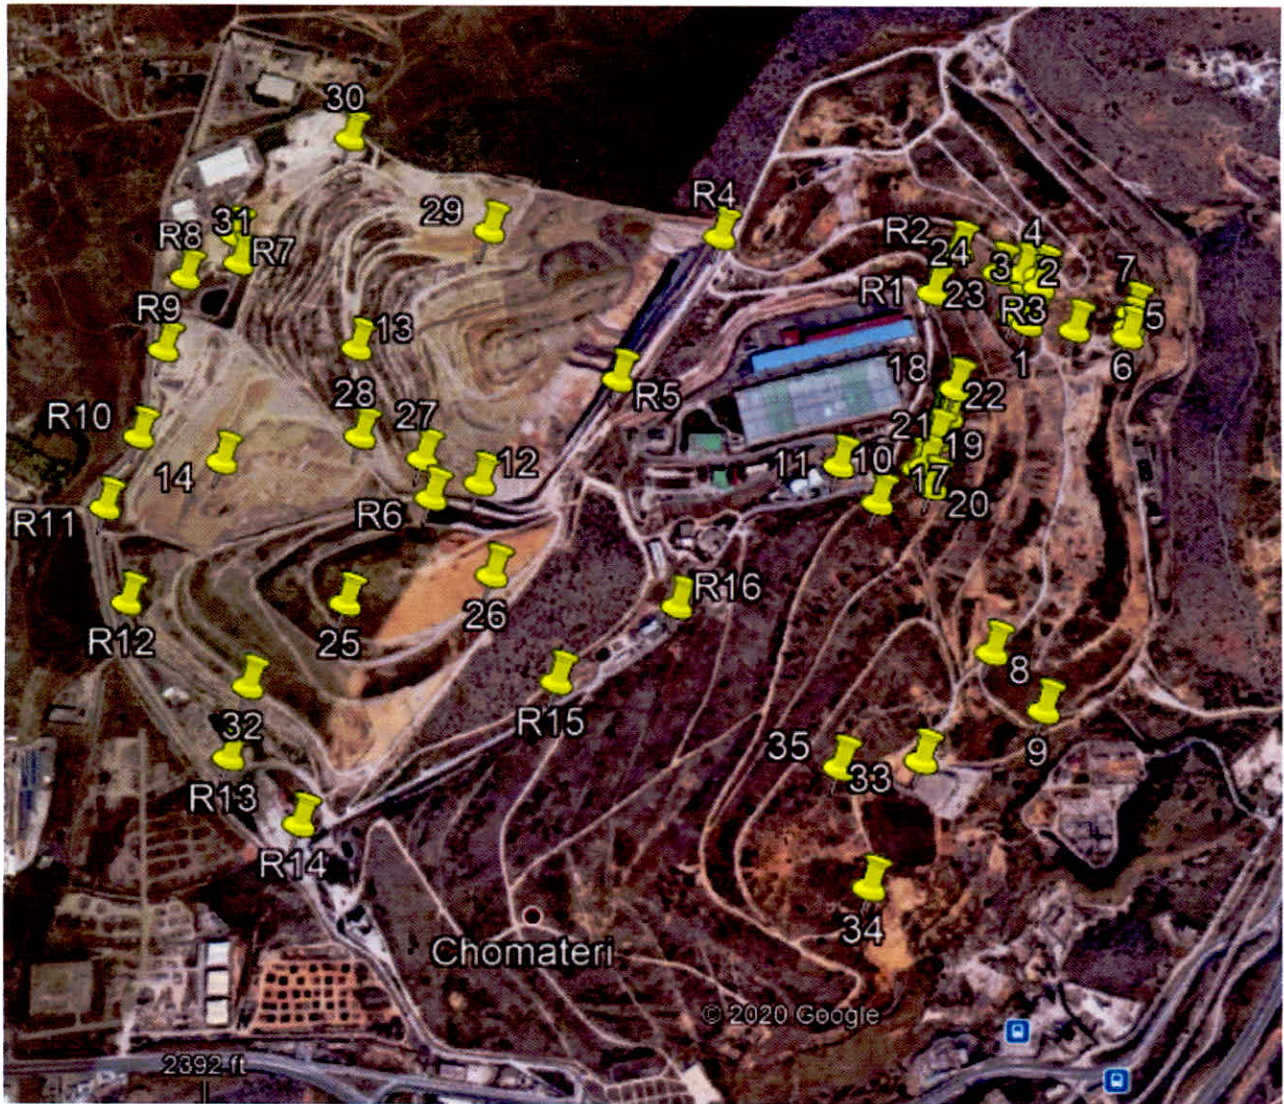
Στην εικόνα 1 που ακολουθεί παρατίθενται τα σημεία των μετρήσεων. Η απλή αρίθμηση αφορά στις μετρήσεις που διενεργήθηκαν κατά την πεζή επισκόπηση του χώρου ενώ οι μετρήσεις που σημειώνονται με R αφορούν στην αντίστοιχη εποχούμενη επισκόπηση.

**Εικόνα 1:** Χάρτης με τα σημεία καταγραφής του ρυθμού ισοδύναμης δόσης τα οποία καταγράφηκαν κατά την πεζή και εποχούμενη επισκόπηση του χώρου του ΧΥΤΑ Φυλής από κλιμάκιο της ΕΕΑΕ.

Οι ρυθμοί ισοδύναμης δόσης που καταγράφηκαν ήταν στην περιοχή των 10 – 60 nSv/h, οι οποίες αποτελούν τυπικές τιμές ρυθμού ισοδύναμης δόσης λόγω της φυσικής ραδιενέργειας στην περιοχή της Αττικής. Στον πίνακα 1 που ακολουθεί παρατίθεται ο ρυθμός ισοδύναμης δόσης (nSv/h) όπως καταγράφηκε στα σημεία μετρήσεων. Οι μετρήσεις του Πίνακα 1 συνοδεύονται από αβεβαιότητα η οποία εκτιμήθηκε περί το 10% σε επίπεδο εμπιστοσύνης 2σ.

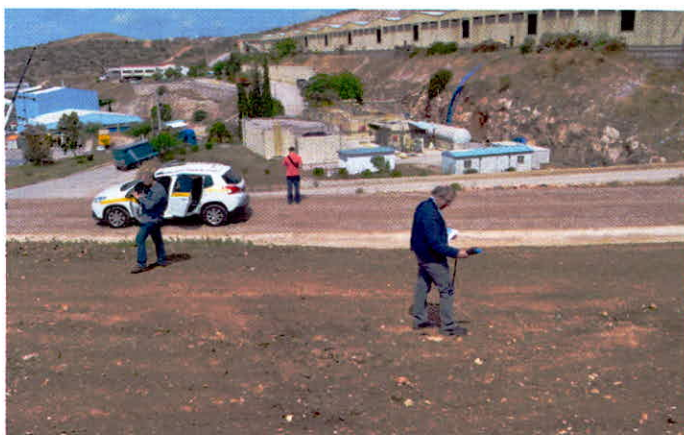
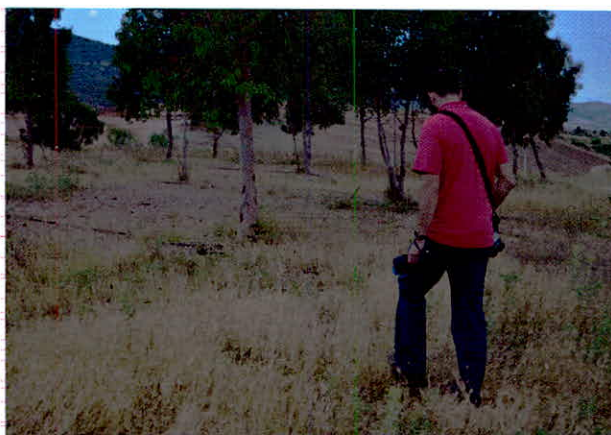
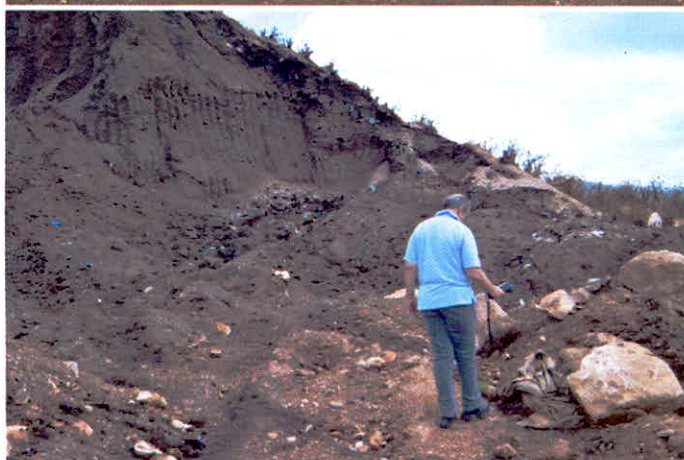
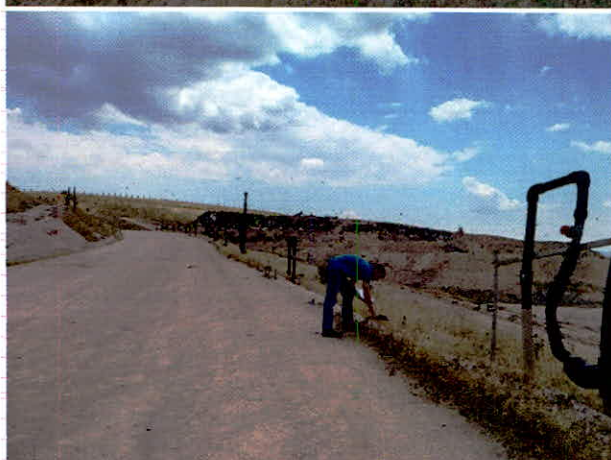
Επιτόπιες μετρήσεις στις εγκαταστάσεις του ΧΥΤΑ.

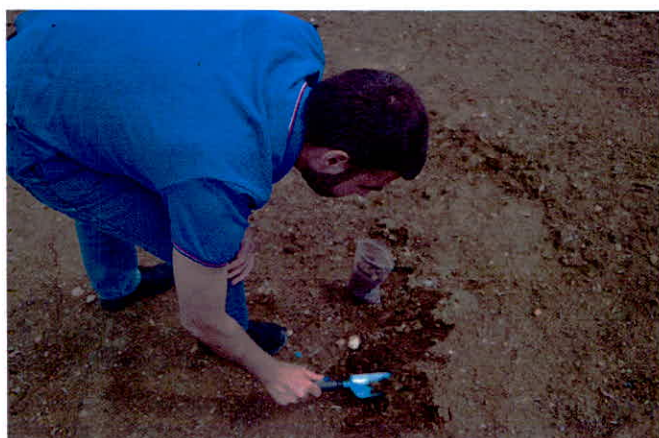
Παράλληλα, συλλέχθηκαν και δείγματα επιφανειακού χώματος για την πραγματοποίηση εργαστηριακών μετρήσεων και τον προσδιορισμό των περιεχόμενων ραδιονουκλιδίων. Από τη γ-φασματοσκοπική ανάλυση των δειγμάτων προέκυψαν και παρουσιάζονται στον πίνακα 2 οι ακόλουθες μέγιστες συγκεντρώσεις ραδιονουκλιδίων για τις βασικότερες φυσικές ραδιενεργές σειρές :

Δειγματοληψία επιφανειακού χώματος από τις εγκαταστάσεις του ΧΥΤΑ

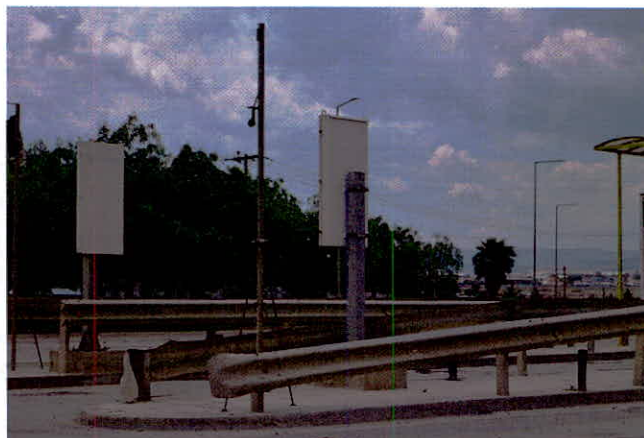
Επιπλέον το κλιμάκιο της ΕΕΑΕ ενημερώθηκε από την αντιπροσωπεία της εγκατάστασης ότι από το έτος 2008 λειτουργούν, με ευθύνη του ΧΥΤΑ, ανιχνευτές τύπου πύλης στην είσοδο των εγκαταστάσεων για την μέτρηση των απορριμματοφόρων που εισέρχονται στα ΧΥΤΑ. Το κλιμάκιο της ΕΕΑΕ επισκέφθηκε και τους συγκεκριμένους ανιχνευτές οι οποίοι ήταν σε λειτουργία. Οι χειριστές των ανιχνευτών είχαν γνώση της ορθής διαδικασίας που θα πρέπει να ακολουθήσουν σε περίπτωση ενεργοποίησης.

Επίσκεψη στους διαθέσιμους ανιχνευτές τύπου πύλης
